STADSHOLMEN

KANINEN MINSTA 6

Yttersta Tvärgränd 2A–C

FAKTABLAD

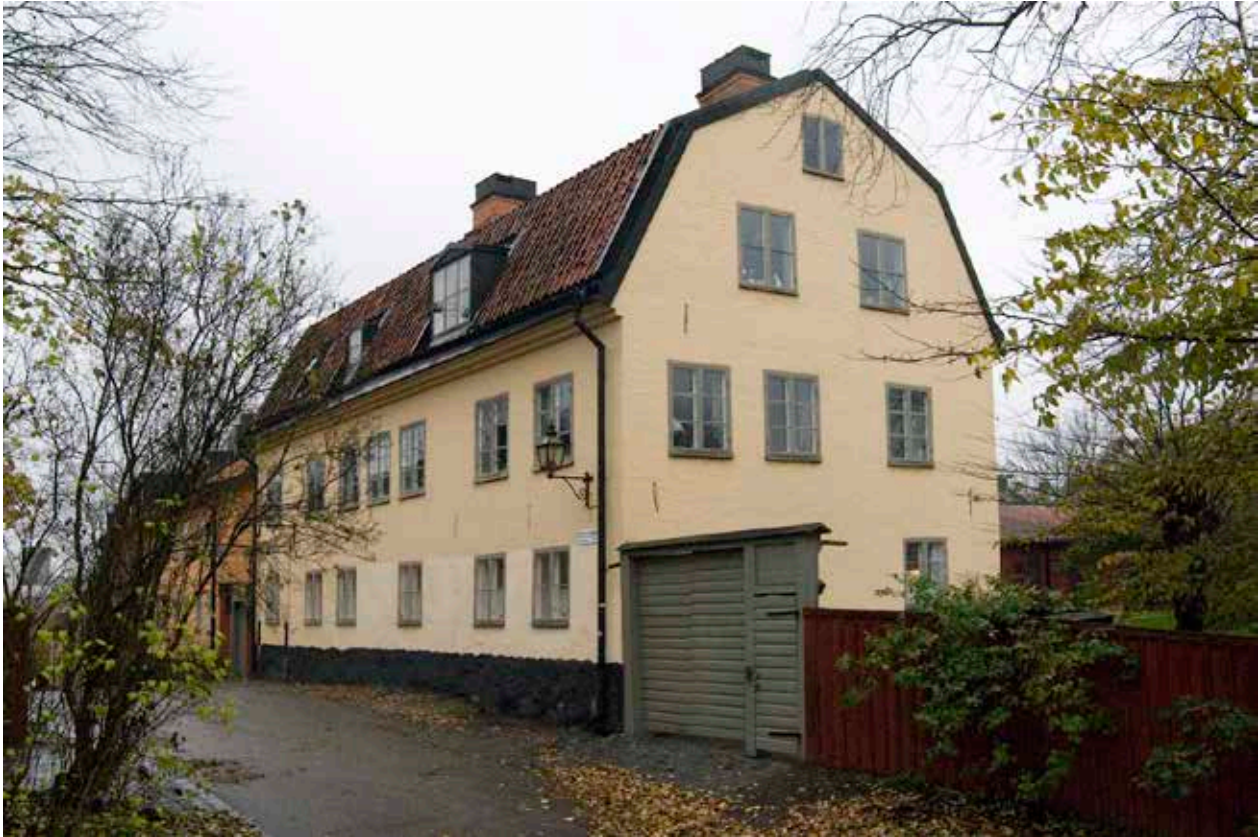
FASADEN MOT GATAN MED NORRA GAVELN NÄRMAST. FOTO J. MALMBERG.

Stenhuset står på en svartstruken sockelmur av

natursten och har två våningar som är slätputsade och avfärgade i gult. Byggnadens tak är på typiskt 1700-tals sätt brutet och lagt med enkupigt tegel. Ankarslutar är synliga på flera ställen. Takkupor och takfönster på den inredda nedre vindsvåningen har en oregelbunden placering och storlek. Fönster-snickerierna är av två typer, dels några kopplade smäckra bågar från 1900-talets första hälft i vindsvåningen, dels profilerade, smäckra bågar med innanfönster som nyttillverkades 1981. Samtliga fönster är spröjsade och placerade i liv med fasaden. Mot gården finns ett burspråk av okänd ålder som är utfört av profilerat och grönmålat trä.

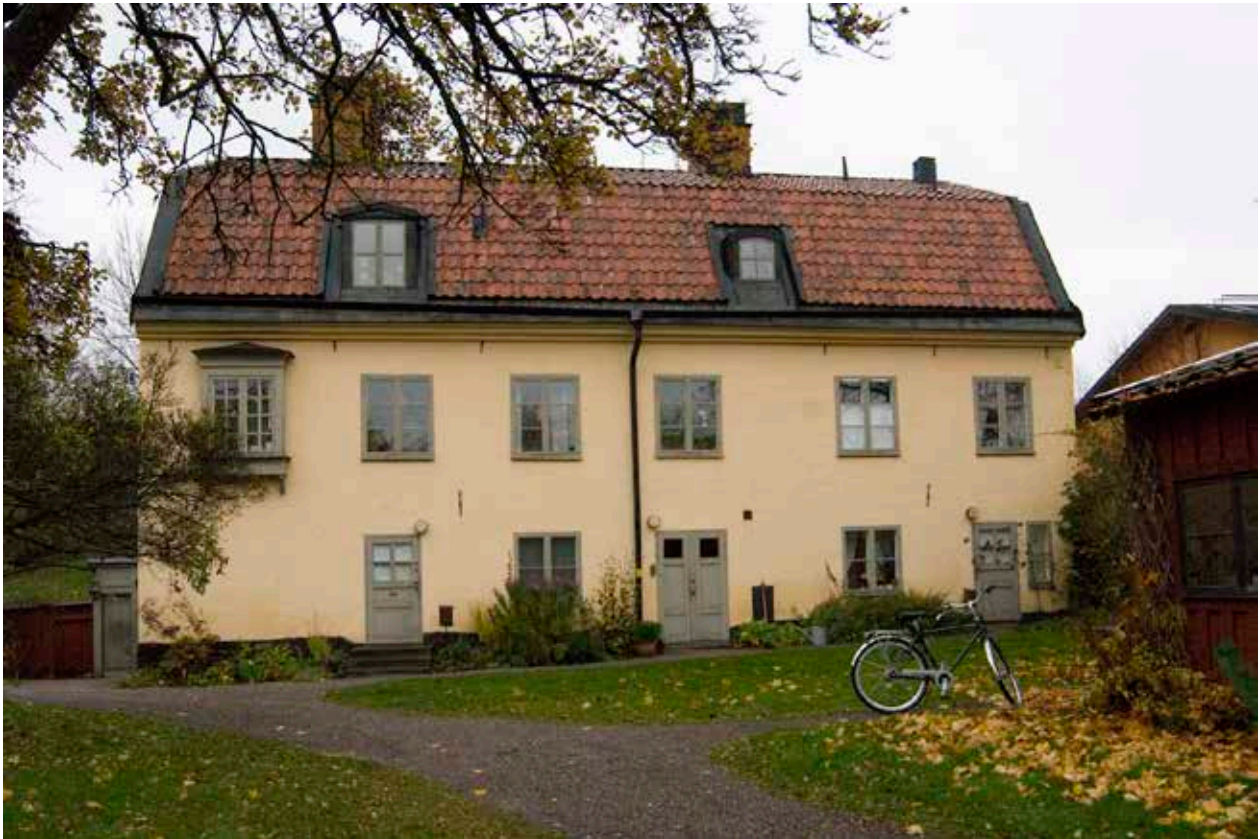
GÅRDSFASADEN MED BURSPRÅKET AV TRÄ TILL VÄNSTER. FOTO J. MALMBERG.

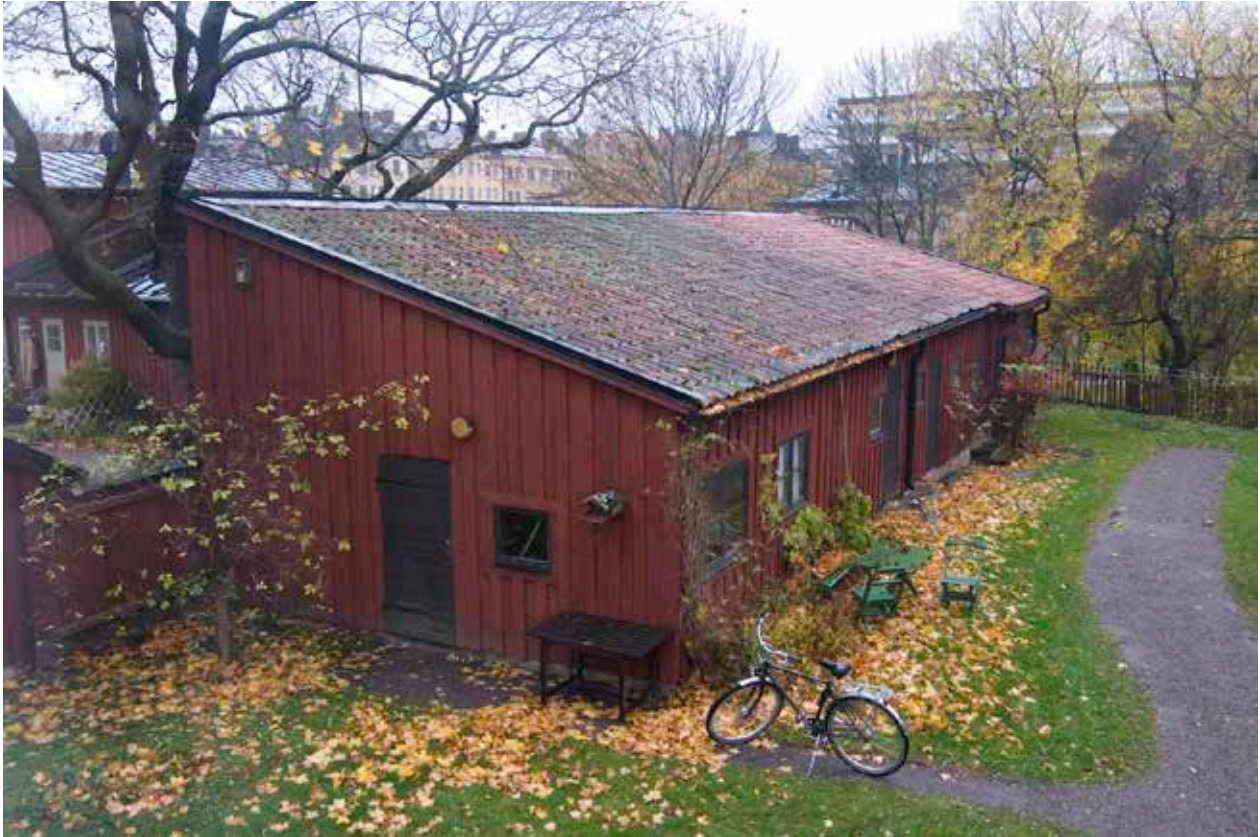
UTHUSET SOM SANNOLIKT HAR KVAR DELAR AV SIN STOMME FRÅN 1700-TALET. FOTO J. MALMBERG.

Några kakelugnar flyttades. Flertalet fönster nyttillverkades på ett för tiden ambitiöst sätt. Uthusets ålderdomliga stomme bevarades medan fönster och dörrar byttes ut. Att stommen sparades var inte vanligt vid liknande upprustningar på 1980-talet då flertalet byggnader av denna karaktär istället revs och ersattes med liknande konstruktioner.

Uthuset är en långsträckt byggnad i södra tomtgränsen med faluröd lockpanel och enkupigt tegel på pulpettak. Byggnadens stomme utgörs av en traditionell stolpkonstruktion av handbilat timmer. Med stor sannolikhet är delar av stommen från 1700-talet medan andra delar och de ofärgade panelväggarna är senare kompletteringar. Byggnaden används bland annat som förråd och ateljé.

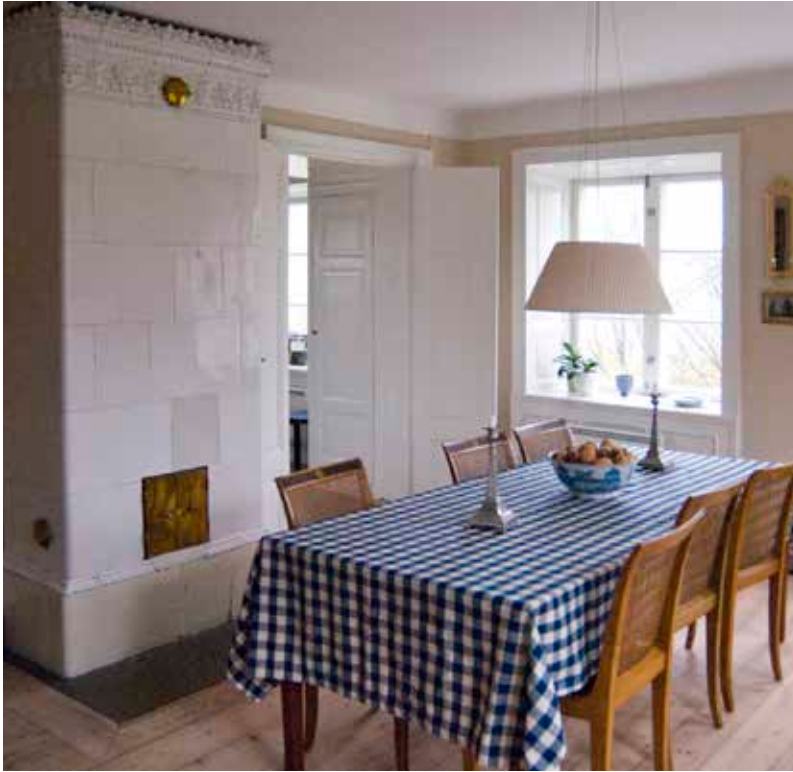
RUM MED BLAND ANNAT KAKELUGN SAMT DÖRR- OCH FÖNSTERSNICKERIER FRÅN 1860-TALET. FOTO J. MALMBERG.

Lägenheterna har bevarad snickeriinredning, som hel- och halvfranska dörrar, både från 1700-talet och 1800-talets tidigare del och mitt. I bottenvåningens södra lägenhet finns bröstpanel från 1700-talet medan det i norra lägenheten och på 1 trappa finns smygpaneler i fönstren. I paradvåningen på 1 trappa övergår de höga sockelpanelerna på ett elegant sätt i profilerade fönsterbröstningar. Lägenheten bevarar i hög utsträckning inredning och rumssamband sedan ombyggnaden till grosshandlarvåning 1863. Rumsfilen längs gatan har brutits men pardörren finns kvar. Kök har inretts i en före detta kammare och badrum har inrättats i det som tidigare var kök. Några golv har höjts.

vita kakelugnar från 1800-talets mitt i samtliga lägenheter. I den södra lägenheten i bottenvåningen har även en stor murad spiskåpa sparats. Taken är, med undantag av de i vindsvåningen, putsade och kälade.

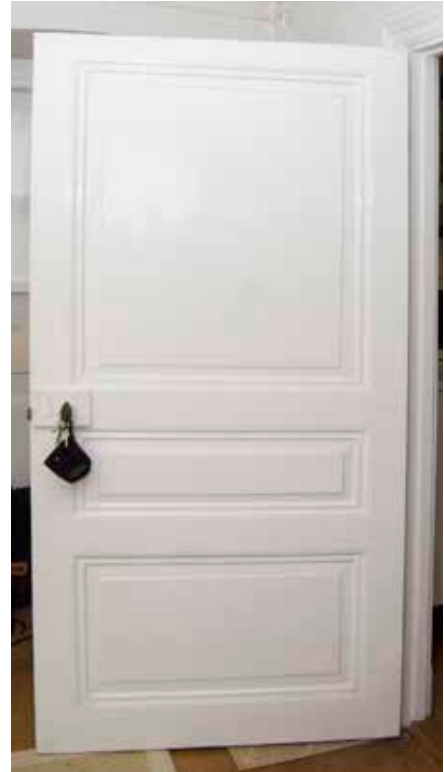
HALVFRANSK DÖRR AV 1700-TALSTYP. FOTO J. MALMBERG.
